**ERUPCIÓN DEL VOLCÁN CHAITÉN
CUADRAGÉSIMO QUINTO INFORME TÉCNICO,
31 DE JULIO AL 01 DE AGOSTO DE 2008
OVDAS-SERNAGEOMIN**

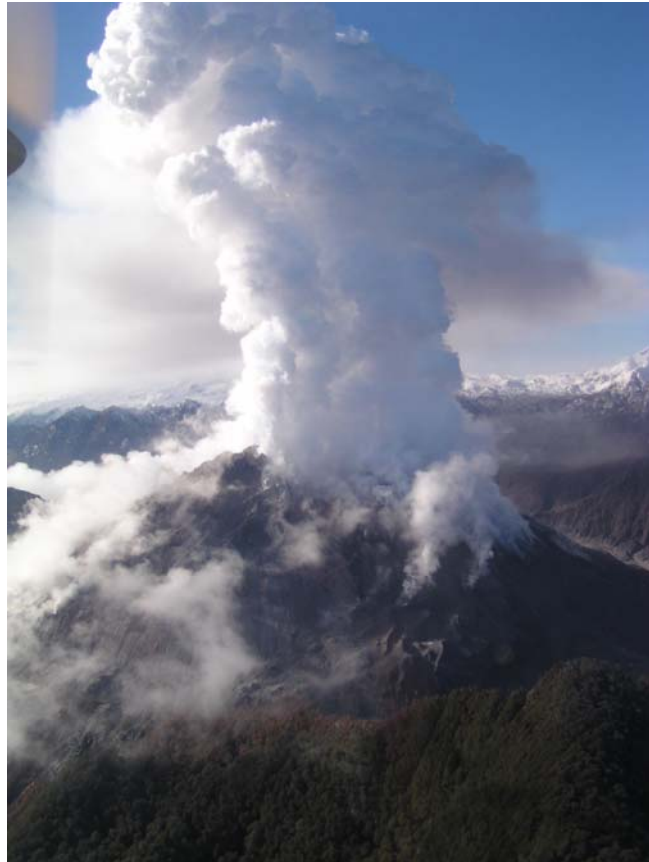
Mediante sobrevuelo en avión Twin Otter de la Fach, el 31 de julio se verificó una columna eruptiva de 2,0 km de altura sobre la cumbre del domo nuevo, de coloración blanca, poco vigorosa, pasiva, sin ser cruzada por explosiones importantes y conformada esencialmente por vapor de agua, con menor proporción de cenizas, que se dispersaba hacia el noreste. La emisión se produce, principalmente, desde la hendidura generada por el colapso vertical del sector superior sur del domo nuevo (Fig. 1).

Fig. 1. Domo nuevo y columna eruptiva débil, conformada por vapor de agua y cenizas del día 31 de julio, que se dispersa hacia el noreste. Vista hacia el noreste.

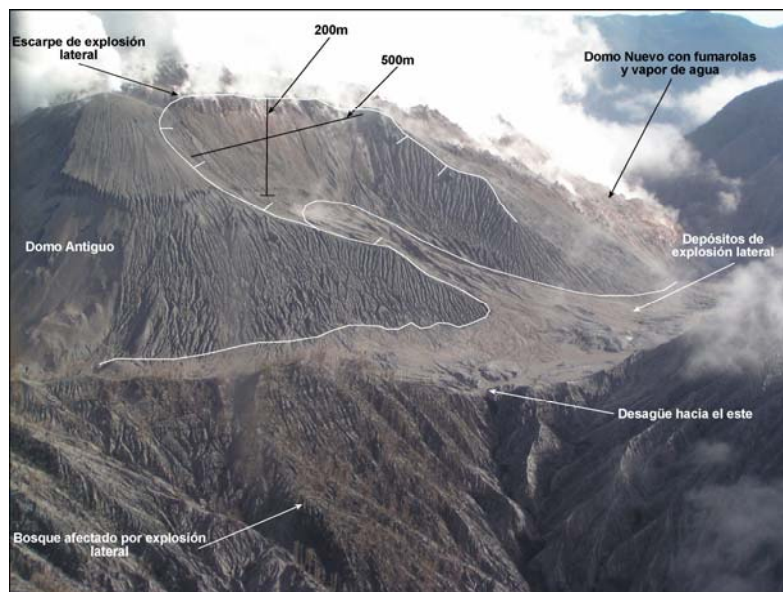
En el sector oriental de los domos, se comprobó la ocurrencia de una importante explosión lateral que afectó un sector considerable de la ladera este de los domos, que ha dejado una cicatriz en forma de herradura, de aproximadamente 500 m de ancho por 200 m de alto (Fig. 2). No se trata de un colapso gravitacional, ya que no se observa los depósitos con la típica morfología de cerritos a la base del escarpe. Teniendo en consideración que un sector extenso del bosque, en la cumbre y al oriente de la cima de la depresión tipo caldera que rodea a los domos, fue afectado por la explosión (ver Fig. 3), no se descarta que la explosión lateral haya generado un flujo piroclástico dirigido hacia ese sector, que arrasó el bosque en la cumbre y la parte superior de las laderas. No se pudo determinar la fecha exacta del esa explosión lateral, aunque podría haber ocurrido hace varios días, durante un periodo de condiciones meteorológicas adversas, que no permitió la observación visual de la evolución de los domos en el sector oriental.

Afortunadamente, la explosión lateral ocurrió en el sector oriental de los domos y no en su sector sur. Si la explosión hubiera ocurrido en el sector sur, su impacto habría sido mayor a lo largo de cauce del río Chaitén (o Blanco) y, por lo tanto, en la ciudad de Chaitén.

Fig. 2. Cicatriz de la explosión lateral en sector este del domo. Se destaca la dimensión del escarpe principal, la ubicación de materiales re trabajados por el agua lluvia y el bosque afectado. Vista hacia el noroeste.

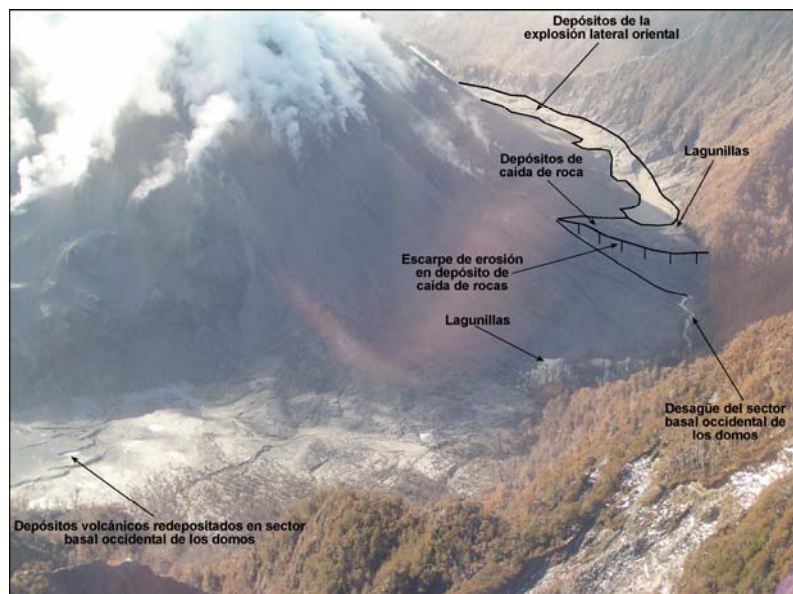
Fig. 3. Vista del valle circular en el sector sur de los domos. Se destaca los depósitos de materiales volcánicos en el fondo del valle, además del escarpe de erosión labrado por el cauce occidental en los depósitos de caídas de rocas, que represan pequeñas lagunillas. Vista hacia el noreste.

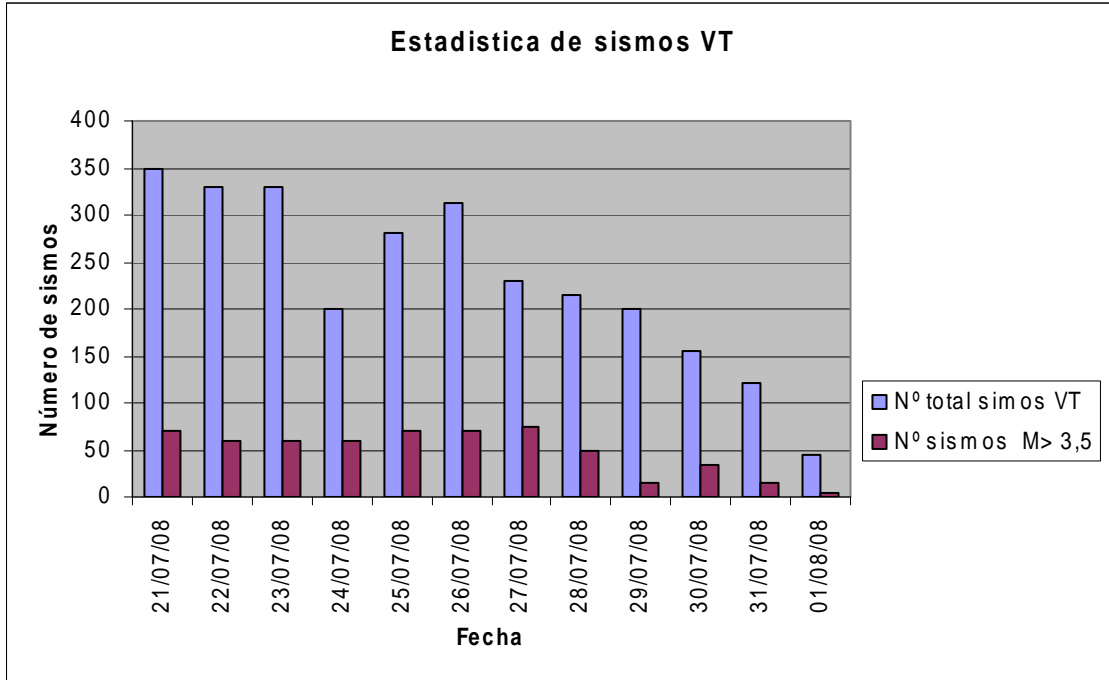
A partir de la tarde de ayer, la sismicidad del volcán Chaitén presentó un considerablemente descenso tanto en el número total de sismos de tipo VT (alrededor de 50 sismos) como en el número de los sismos mayores (4 sismos, Fig. 4). Sin embargo, la magnitud de los 4 sismos mayores se mantuvo entre 3,8 y 4,0 grados. Además, la mayoría de los sismos registrados el día de hoy tienen una magnitud bajo 2,6 grados. Del total de sismos registrados hoy, sólo 9 sismos fueron detectados por la estación Calbuco y 6 sismos por la estación LLifén. En forma preliminar, los epicentros de los sismos siguen situándose principalmente al sureste del volcán.

Fig. 4. Gráfico de barras para la sismicidad entre los días 21 de julio y 01 de agosto, donde se destaca el descenso de la actividad sísmica, tanto en el número total como en el número de sismos con magnitud mayor que 3,5 grados.
