**ERUPCIÓN DEL VOLCÁN CHAITÉN  
CUADRAGÉSIMO SEGUNDO INFORME TÉCNICO,  
24 DE JULIO DE 2008  
OVDAS-SERNAGEOMIN**

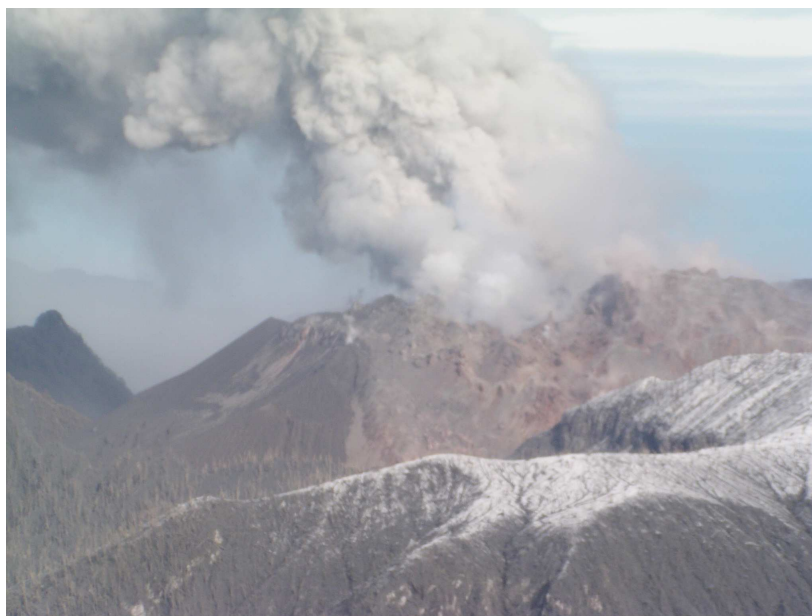
El domo nuevo ha cambiado de morfología y presenta una importante depresión en el sector sur, inmediatamente al norte de la ubicación del centro principal de emisión, desde la cual se emite abundante vapor de agua y gases (Fig. 1). Dicha morfología de depresión puede representar un colapso parcial o una explosión mayor (¿ocurrida la noche 22 al 23 de julio?). Además, el domo nuevo, parece haber disminuido su tasa de crecimiento, por lo menos en el sector norte. También, se observó una importante emisión de vapor de agua y gases en la base del sector oriental del domo nuevo. No se detectó represamientos y lagunas en la base del sector norte, noroeste y noreste del domo nuevo.

La columna eruptiva ha sido intermitente, ha perdido fuerza y continuidad y el material expulsado se dispersa rápidamente. También, existen periodos donde no se forma una verdadera columna vertical de emisión, formándose más bien una nube de vapor de agua, gases y cenizas sobre el domo nuevo. Este domo parece haber disminuido su tasa de crecimiento y presenta una depresión en su sector norte, que podría representar un colapso o destrucción parcial por una explosión más importante.

**Figura 1.** Se destaca una columna eruptiva poco vigorosa, de poca altura y de rápida dispersión hacia el sur y sureste. Además, se observa la morfología de depresión en el sector sur del domo nuevo (¿colapso?), que presenta abundante emisión de vapor de agua. Vista hacia el suroeste.
